# 日本銀行本店本館の建設

## 1. 本店本館建設のあゆみ

## 2. 本店本館の竣工

# 3. 本店本館の記録

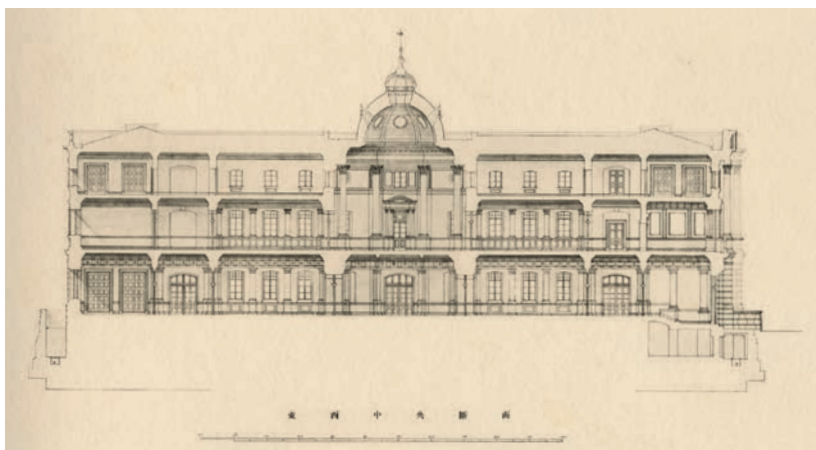
### 東西中央断面

右側の西玄関から左に延びるホールは正面玄関に通じている。中央ドームの下は2層吹き抜けの役員会議室となり、ドーム内と3階の窓からも自然光を取り入れている。

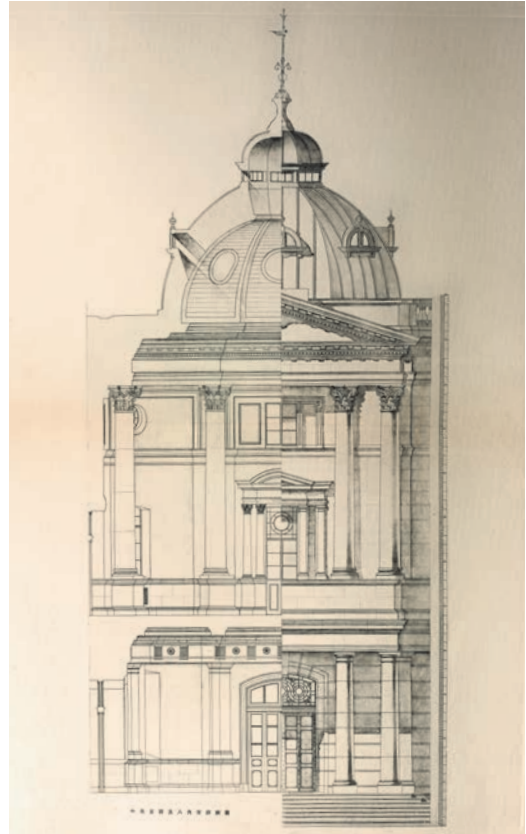
### 中央玄関及八角室詳細図

中央ドーム屋根に設けた8個のドーマー窓、およびドーム頂部の窓からの自然光が、ドーム下の重役会議室に射し込む工夫がされている。2・3階を貫くコリント式オーダーは内外共通だが、外は1本石で継ぎ目が無く、室内は継ぎ目がある。

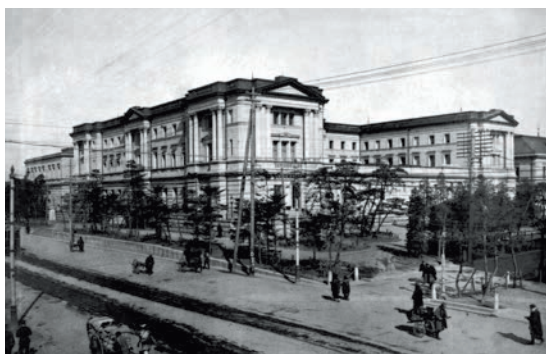
#### 2階・3階外壁石

白丁場石

#### 1階外壁石および

1階～3階窓枠等装飾石

北木石

石造建築として、丸柱・窓廻等の装飾石と1階石積に北木石（花崗岩）、2・3階石積に白丁場石（安山岩）が用いられている。南側の正面中央にドームを頂き、同中央と左右両翼、さらに西側面中央にペディメントと2・3階を貫くコリント式の大オーダーをシンメトリーに配した古典様式の外観とする。

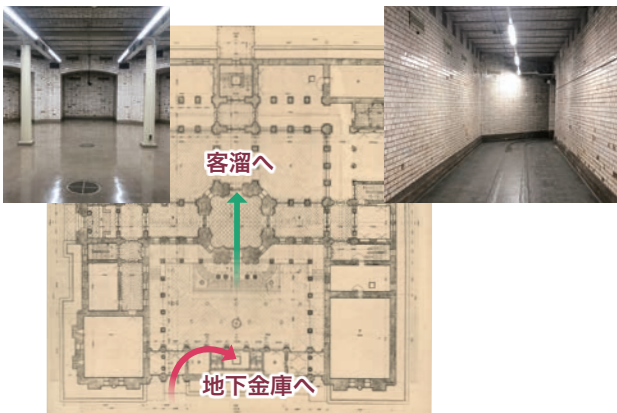
正面玄関に對面して地下金庫につながる貨物用エレベーターを設け、その外壁が金庫と正面玄関につながる中庭の防壁となっている。中庭から客溜に向かう動線と、同じ中庭から地下金庫に現金を搬送する動線を巧みに分離している。

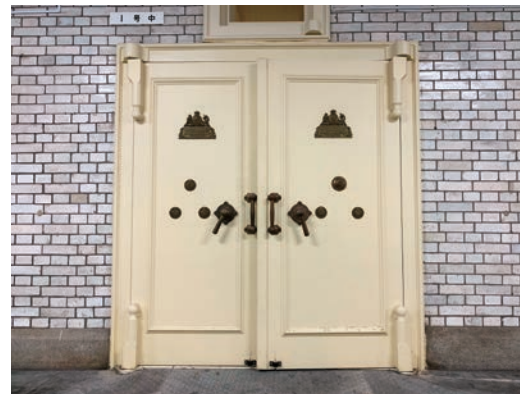
#### 本店本館地下旧金庫 ホブスハート社製鉄扉

扉厚さ100mmは当時欧米でも最上級の防盜性能を有していた。輸入した同鉄扉を参考に、国内の山田金庫店に同等の金庫鉄扉を発注し、国産金庫会社の育成を図った。

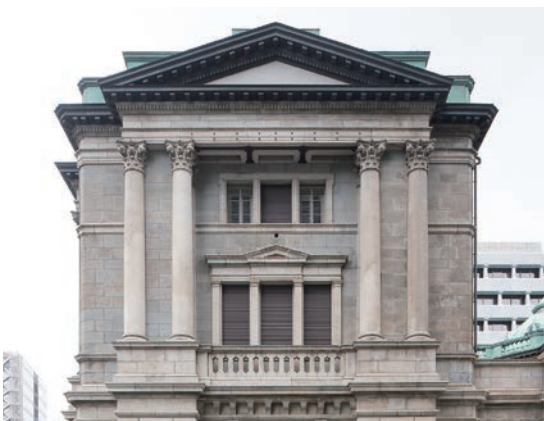
2・3階を貫く双柱の大オーダーとシンプルなペディメント
